NEPAL - CHAPAKHORI VILLAGE - PROGETTO ACQUA

DIREZIONE LAVORI – 1° FASE – 1° STEP

Drenaggi Sub-Orizzontali

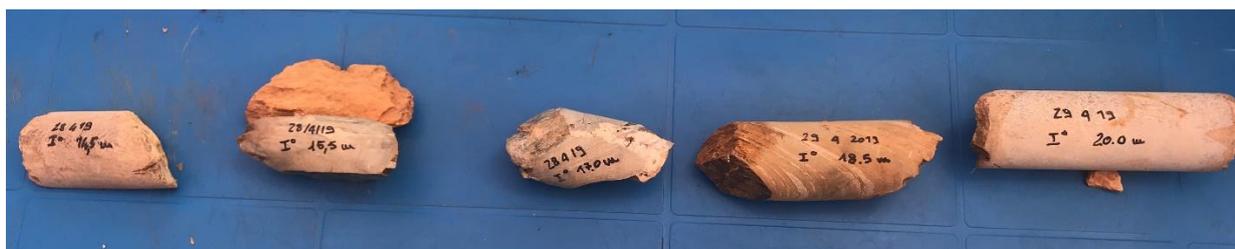
- Dal 26/04 al 29/04: esecuzione del 1° foro con perforazioni di 20 metri.

STRATIGRAFIA

| 0 ÷ 14.0 m | Filladi fatturate – venute d'acqua in esaurimento |
| 14.0 ÷ 19.8 m | Filladi compatte stratificate |
| 19.8 ÷ 25.0 (*) m | Metarenite quarzitica. Venuta d'acqua in esaurimento (gocciolamento) |

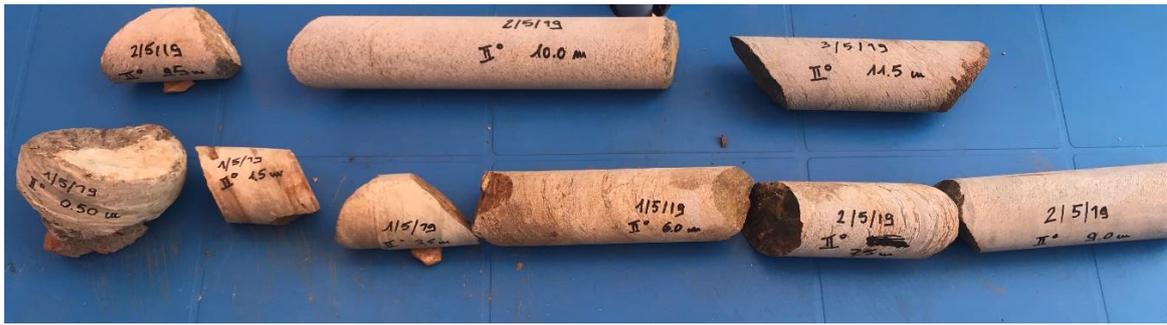
- Dal 01/05 al 03/05: esecuzione del 2° foro con perforazioni di 12 metri.

STRATIGRAFIA

| 0 ÷ 8.0 m | Filladi compatte |
| 8.0 ÷ 12.0 m | Metarenite quarzitiche con fratture (trasversali alla stratificazione) . Da 10.5 m flusso costante di acqua (circa 2 l/min) |

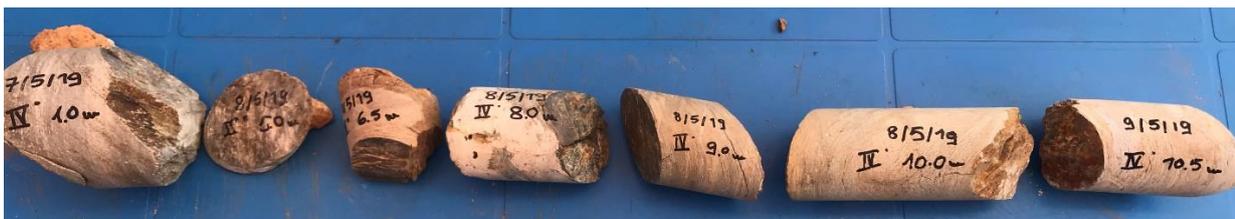
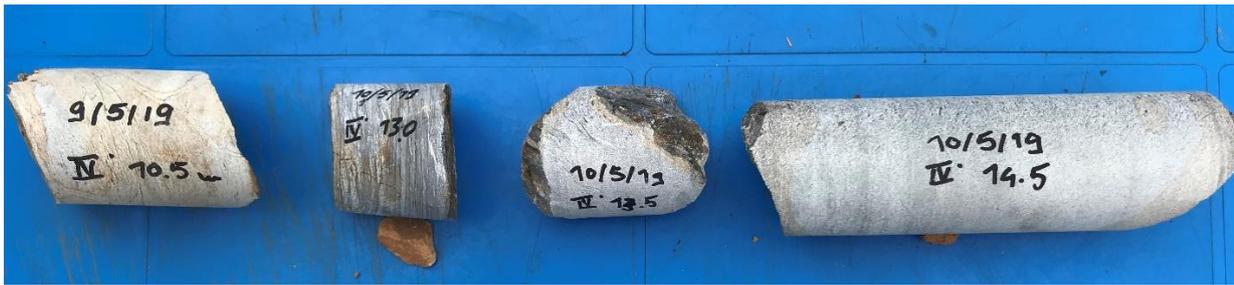
- Dal 07/05 al 10/05: esecuzione del 4° foro con perforazioni di 15 metri.

STRATIGRAFIA

| 0 ÷ 5.0 m | Filladi molto fratturate e alternate in limo |
| 5.0 ÷ 11.0 m | Filladi compatte |
| 11.0 ÷ 14.5 m | Matareniti con fratture. Venuta d'acqua dal rivestimento. Intercalazioni di filladi compatte da 13.0 a 13.5 n. Venuta d'acqua costante (circa 2 l/min) con prosciugamento del foro n. 2 dopo circa 12 ore |

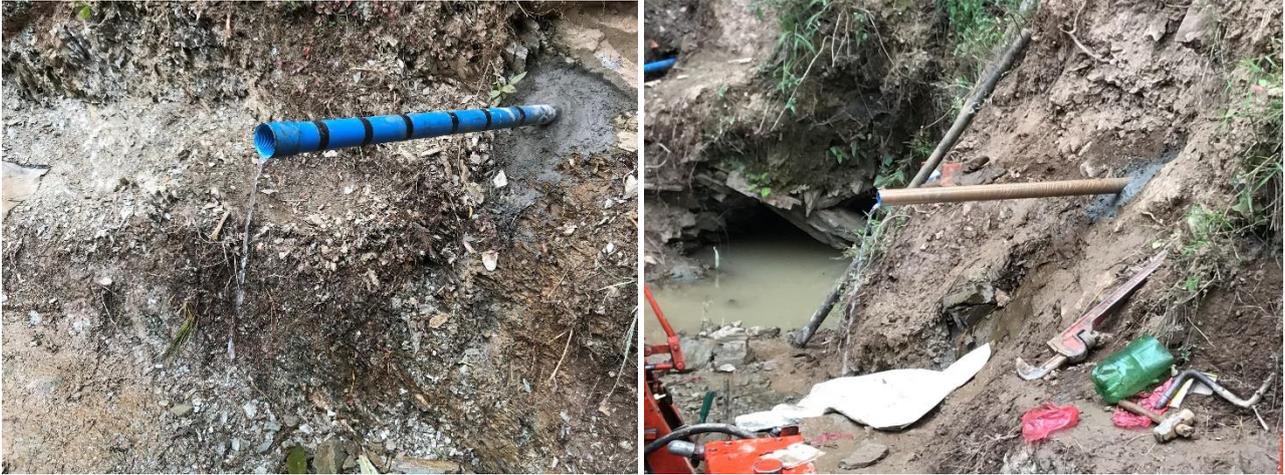
Dalle perforazioni eseguite, in particolare dal foro n. 4, è stato possibile captare una portata totale dell'acquifero pari a circa 2 litri/min; tale flusso permetterà di incrementare l'attuale portata della sorgente, che nel periodo "secco" (maggio 2019) è di circa 3.5 mc/giorno. Si evidenzia che tale portata è riferita al periodo "secco" dell'acquifero; è prevedibile che dopo il periodo monsonico (giugno / settembre) con effetto di ricarica dell'acquifero, le portate drenate risulteranno superiori.

Foto 3: fuoriuscita di acqua dai fori di drenaggio

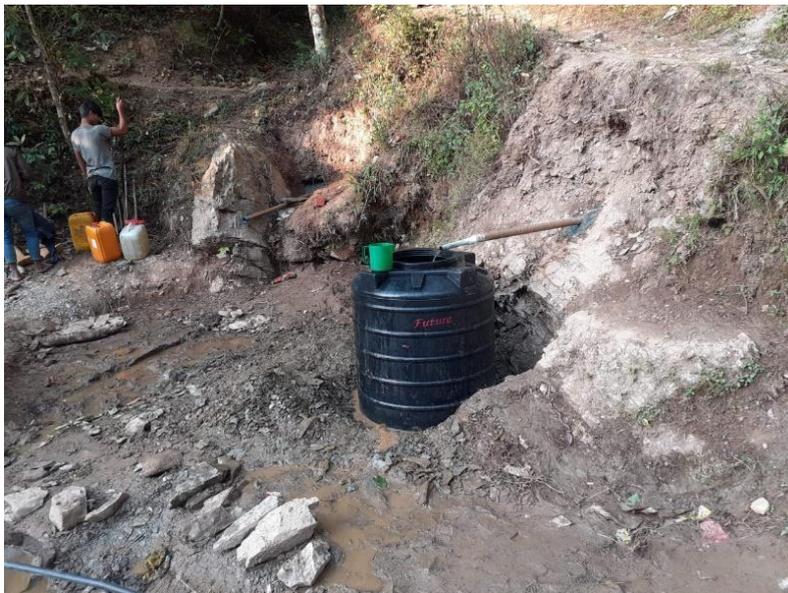
Foto 4: tank installato in corrispondenza del drenaggio n. 4

Al fine di non disperdere l'attuale risorsa idrica e facilitare l'approvvigionamento da parte della popolazione del villaggio, sono stati **installati due tank da 500 litri**, uno in corrispondenza del nuovo drenaggio e uno che permette di raccogliere la portata di sfioro dell'attuale sorgente.

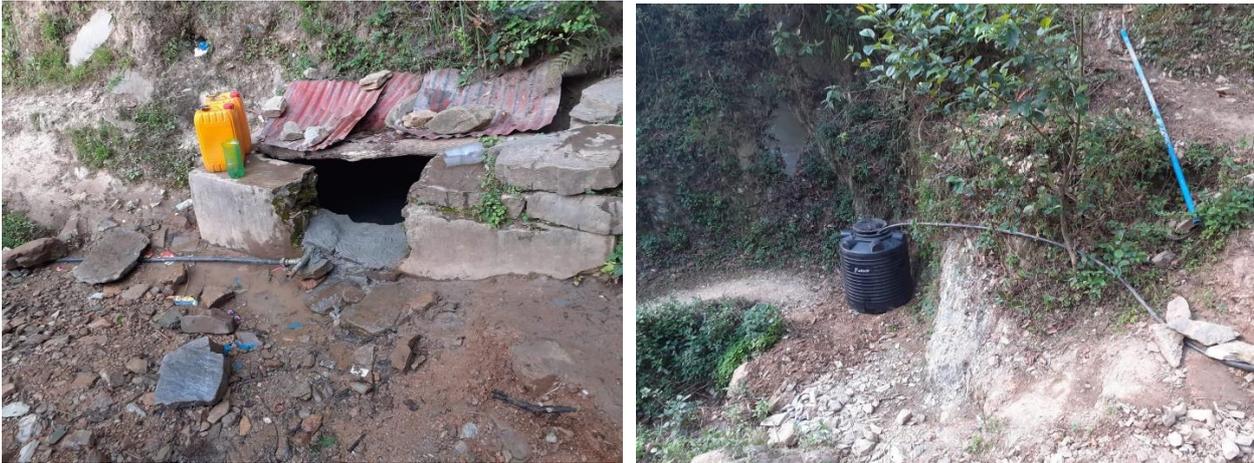
Foto 5: sistema di sfioro e tank di raccolta acque di sfioro provenienti dall'attuale sorgente

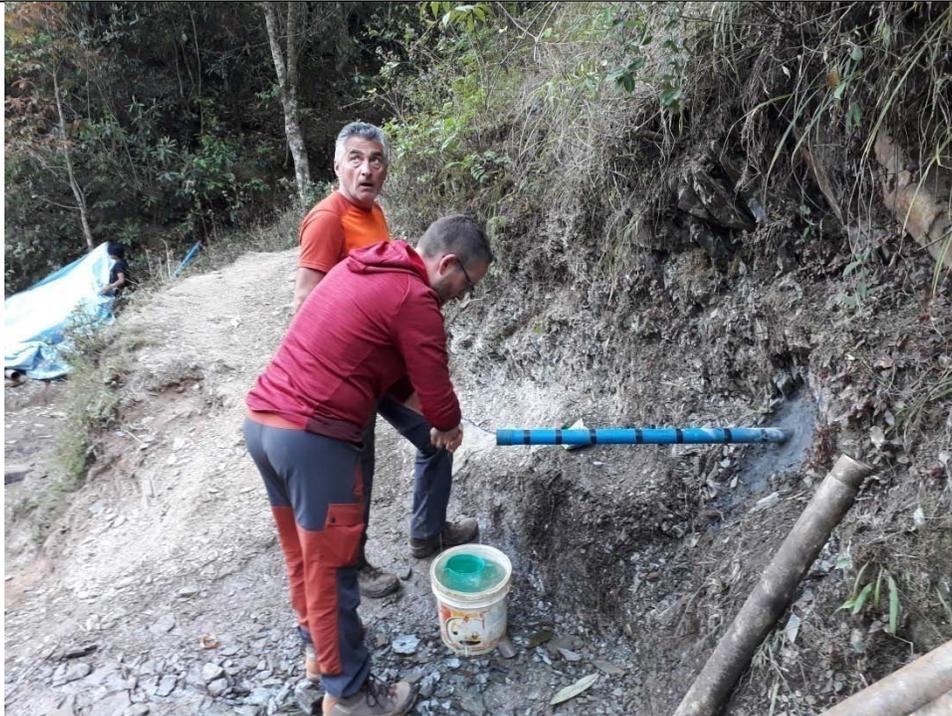
Water Discharge at BH No.2 (later it was stopped)

- At first water was discharged from BH-2 that was dried after construction of borehole No BH-4 to depth of 15.0 m.
- Water is continuously discharging from BH-4 at the rate of 2.0 liter minute.
- BH-4 may generate more discharge once monsoon starts
- Borehole No BH-5 may also discharge water during monsoon.
- The laboratory test results of water sample collected from site is annexed in the report.

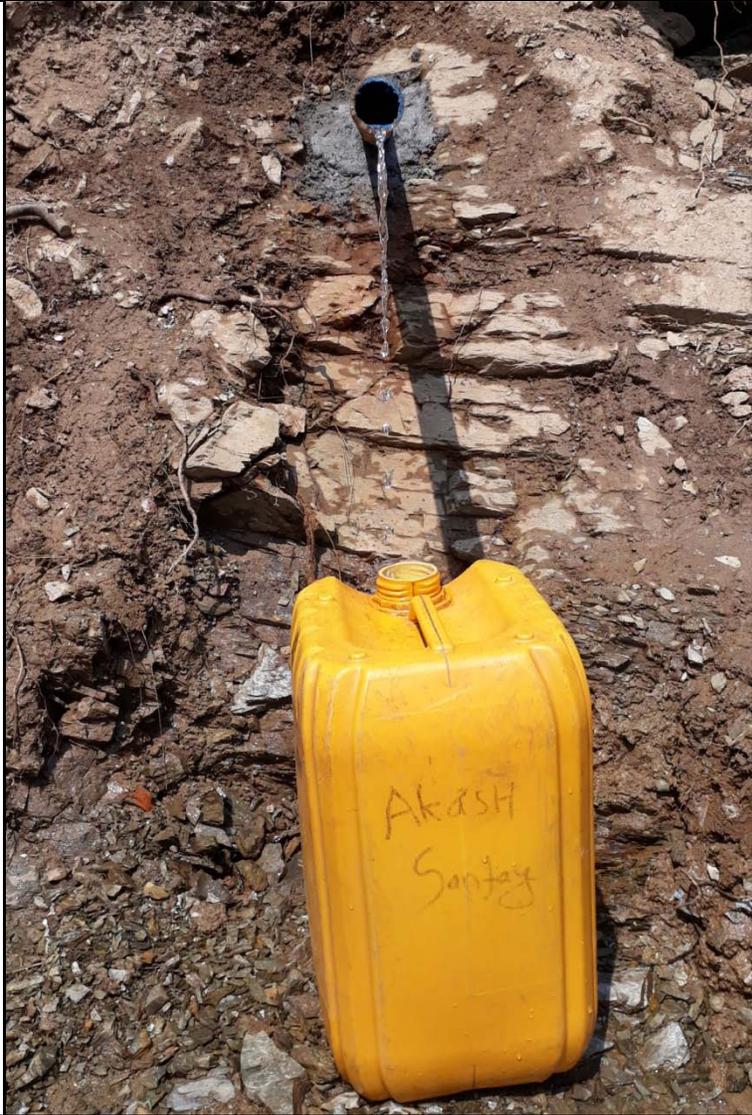
Water Discharge at BH-4
